Nouvelles

Numéro 3/2004

Chevauchement de conditions VFR de nuit et IFR

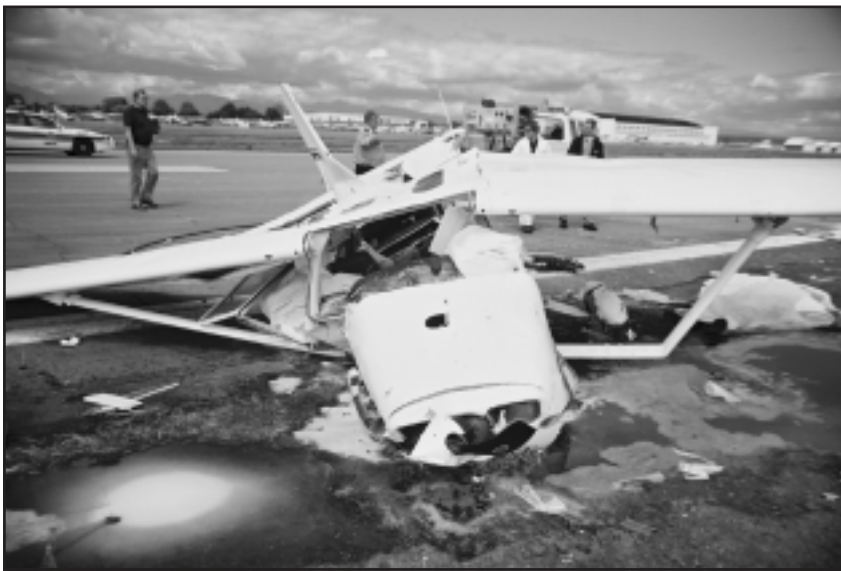
Rapport final du BST A02P0136 — Décrochage au décollage

Le 1^{er} juillet 2002 à 12 h 14, heure avancée du Pacifique (HAP), un Cessna 172N loué décollait de l'aéroport Boundary Bay (Colombie-Britannique) pour un vol de plaisance local. À bord se trouvaient le pilote et trois passagers. Le décollage de la piste 25 a semblé normal jusqu'à ce que les atterrisseurs principaux quittent le sol, moment où l'avion s'est fortement cabré. L'appareil est monté jusqu'à une hauteur de 100 à 150 pi environ, s'est incliné sur la droite puis sur la gauche et encore une fois sur la droite avant de s'écraser en piqué sur la piste et sur son aile droite. Un incendie s'est déclaré au voisinage du capotage moteur gauche. Il était alimenté par une conduite de carburant rompue reliée au réservoir gauche, mais des spectateurs ont pu l'éteindre rapidement au moyen d'extincteurs portatifs. Deux passagers ont perdu

5. L'avertisseur sonore de décrochage était en panne et ne s'est sans doute pas fait entendre pendant l'accident.
6. La plaque de la commande des volets installée autour de cette dernière ne convenait pas à ce modèle particulier de Cessna 172 puisqu'elle limitait la sortie des volets à un maximum de 30°.
